## 機械式立体駐車場の事故は機械の誤使用によるものか

Design Basis Accidents at Power Driven Parking of Motor Vehicles

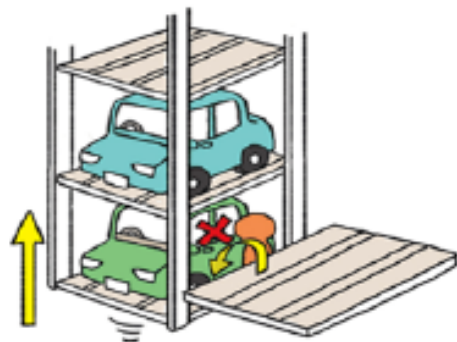
消費者事故調は6件の事故を現地に赴いて調査したが本稿はそのうちの図1に示す3段の駐車場事故について述べる。

図1 3段式の駐車装置（政府広報オンラインより）

運転者は幼児2人を連れて地下2階にある乗用車を出庫する操作を行った。3段に配置された駐

車パレットを地下2階から地上に呼び出すためには押しボタンスイッチを約90秒間押し続ける。押しボタンを押し続けている間だけ機械が作動させる方式をホールド・トゥ・ラン制御方式といい運転者が機械の安全を確認しながら操作する方式として産業機械では広く利用されている。幼児2人を連れ外出用のバッグなどをもっていた運転者はマンション居住者から譲り受けた押しボタン保持具を押しボタンに被せてパレットを上昇させた。駐車装置\*2近辺で遊んでいた幼児の一人が上昇するパレットに乗り移ろうとしたが失敗してパレットと歩廊（固定部）に挟まれことを発見した運転者は幼児を引き上げようとしたが幼児が身につけていた靴が引っかかり引き出せなかった。押しボタン保持具を外してパレットを下降させ救出し駆けつけた救急隊により病院に搬送されたが死亡が確認された。駐車装置の周囲3面に1.8m高さの柵があるが前面柵はなく、侵入防止金属製鎖は以前から取り外されていた。ホールド・トゥ・ラン以外の安全装置はなく非常停止押しボタンもなかった。

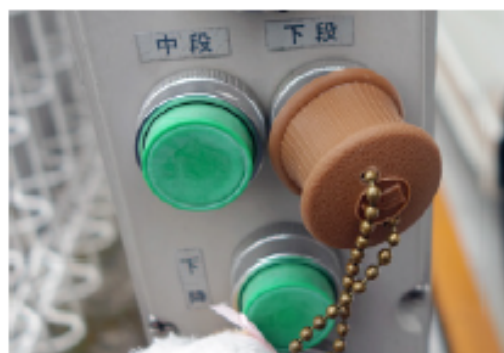
駐車装置の製造者は、生活空間に設置するにはリスクの大きい危険な機械であることは十分承知しているので、幼児・子どもは近づけるな、機械の中に入るのには運転者に限定してくれとした。同乗者は装置の中に入らず機械の外側で乗降車するようにと掲示されている。その一方、駐車装置の安全設計面は、駐車装置を柵や扉で隔離せず、押しつぶし・せん断の危険源対策の除去や低減が不十分、人間の不在確認は運転者の目視にのみ依存し、目視確認できない広い死角を放置し、操作ボタンはホールド・トゥ・ラン制御方式のみで、停止ボタンおよび非常停止押しボタンは設置していなかった（写真1）。

写真1 ホールド・トゥ・ラン押しボタンスイッチ

ほとんどの駐車装置は公益社団法人立体駐車場工業会発行の技術基準に沿って設計され安全審査が行われる。消費者事故調が調べた技術基準は世界の常識でもあるISO12100(JISB9700)から大きな隔たりがあり業界のあるいはメーカー各社の古くからの慣習を認める緩和規定がいたる所に設けられていた。ホールド・トゥ・ラン制御方式であれば停止押しボタンも非常停止押しボタンも設けなくても良いなどがその一例であった。
